# Renaturierung unserer Bäche – Es gibt noch viel zu tun! – AZ vom 15.05.2018

## Bäche brauchen dringend Hilfe

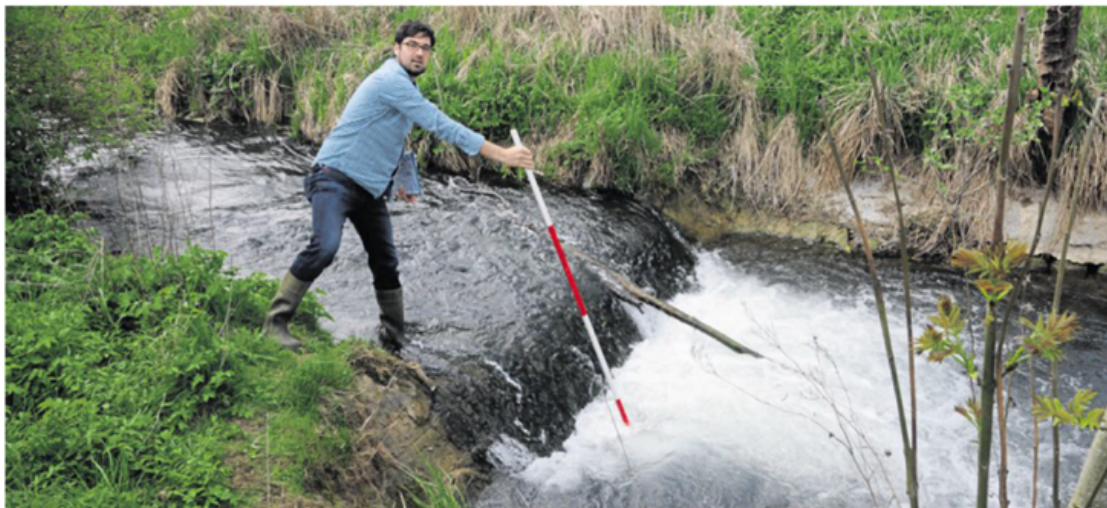
Hier würde eine Ladung Steine im Bachbett helfen, den Fischen wieder den Wanderweg zu ebneten – Christopher Trepsch zeigt die unüberwindliche Schwelle.

Erste Station macht das Expertenduo nahe der Kläranlage. Dort laufen Rosenbach und MH-Flutgraben, die sich am Wehr geteilt haben, wieder zusammen. Lier zückt den Käscher und präsentiert eine winzige Bachforelle. „Nachwuchs ist da, wenn auch sehr wenig.“ Etwas weiter oben zeigen sich die Ursachen: Die landwirtschaftliche Fläche reicht bis an den Gewässerrand, da sind Einspülungen programmiert. Eine hohe Steinschwelle weiter oben im Rosenbach-

Bett verhindert durch ihren gewaltigen Schwall die Wanderung der Fische. „Hier könnte eine Ladung Steine die Stufe abmildern, zur Rampe machen und so wieder als Wanderweg freigeben“, erklärt Trepsch. Einfach zu machen, große Wirkung.

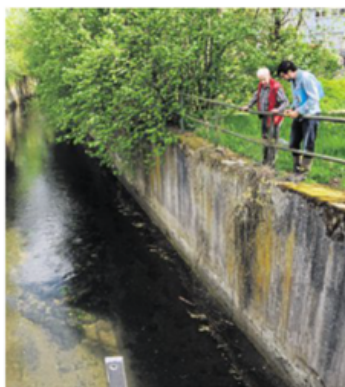
Ein Super-GAU für die Umwelt: Die Betonschlucht des Rosenbaches am Zentralbüro.

Am Wehr beim Meierfeld zeigt sich Ähnliches: Auch hier hat der Überlauf zum Flutgraben zu viel Gefälle, als dass die Fische ihn überwinden könnten. Richtung Hammerphilippburg hemmt eine Betonschwelle den Austausch der Fischpopulation. Rampen würden der Situation auch hier gut tun. Weiter oben dann, neben dem Zentralbüro-Parkplatz, zwei Extreme im Ge-

wässer: Im Westen der in Beton kanalisierte ausgeräumte Bach, im Osten das ruhig zwischen Bäumen fließende Gewässer Richtung Wehr – einer der wenigen „grünen“ Abschnitte in der Bewertung „mäßig verändert“. Richtig gut ist der Zustand aber nur im Oberlauf des Erlbaches, im renaturierten Bereich vor Erlheim etwa oder im Wald zwischen Forstthof und Kleinfalz. (ge)
